**ЗАКЛЮЧЕНИЕ**

**по результатам обследования мест общего пользования многоквартирного дома (межэтажные лестничные площадки, коридоры, наружная отделка вент шахт) на 6, 12 и 21 этажах первой парадной с целью определения фактического технического состояния внутренней отделки, влажности и температуры конструкций, соответствия качества выполненных отделочных работ нормативно-технической документации, действующей в строительстве.**

**Адрес объекта: РФ, Санкт-Петербург, ул. Дыбенко, д.4, к.2, стр.1**

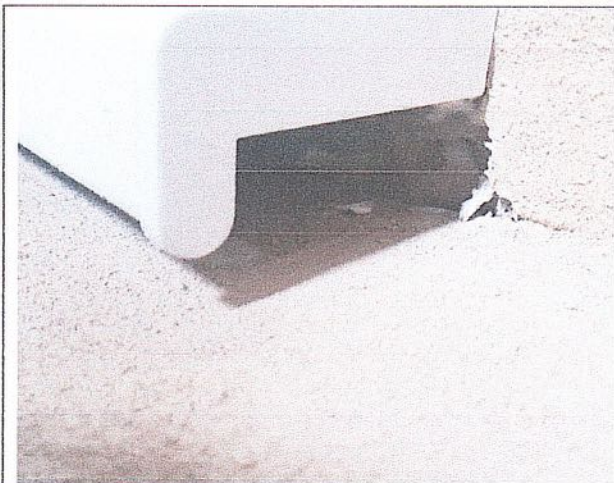
**Лифт холлы - штукатурка и окраска отсутствует под подоконником**

исполнительной документации от Застройщика). Для поддержания нормативного состояния отделки МОП рекомендуется произвести ремонтно-восстановительные работы.

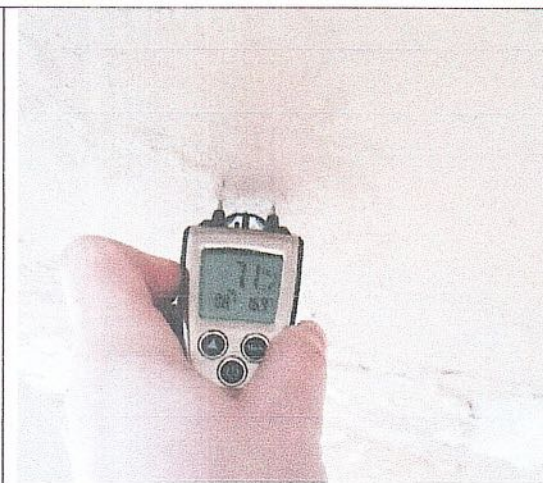
Специалистом произведены замеры влажности контролируемого участка конструкции - балконной плиты в местах, подверженных воздействию влаги с отливов и в местах, удаленных от края балкона (без видимых следов воздействия влаги). Средняя влажность бетонной плиты на участках, подверженных влаге 7%, средняя влажность удаленных от увлажняемых участков балконной плиты 1,4% (Приложение 2)

**Эвакуационные балконы – замер влажности бетонной плиты**
